## Traitement par laser Nd Yag d'ectasie variqueuse hémorragique chez des patients sous AVK.

### *Nd Yag laser treatment of haemorrhagic venous ectasia in patients on AVK.*

Rousset O.

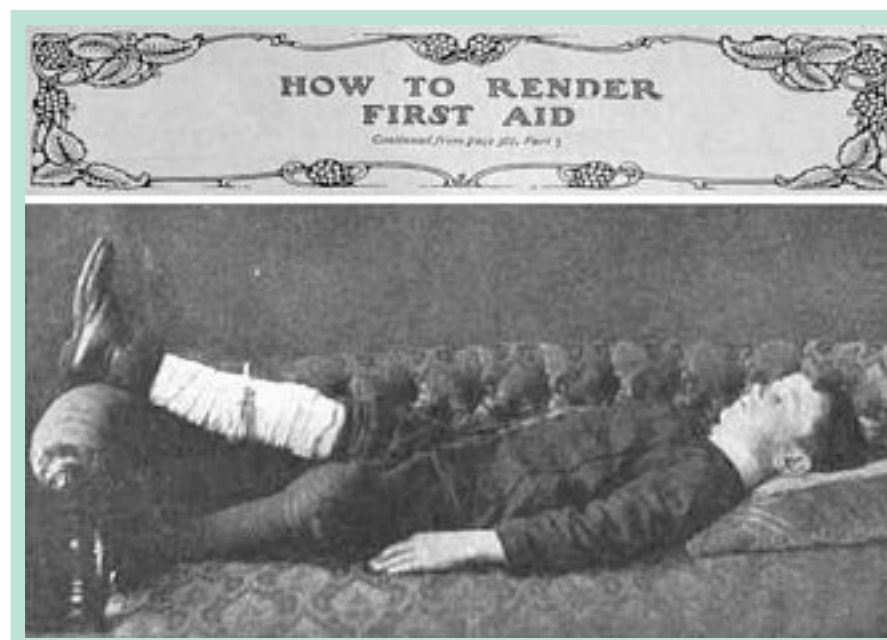
**FIGURE 2 :** Extrait d'un livre de premier secours datant du début du siècle indiquant comment prendre en charge une hémorragie variqueuse : surélévation du membre inférieur et bandage compressif.

La rupture avec hémorragie d'ectasies variqueuses des membres inférieur des patients sous AVK touche souvent des patients âgés et fragiles (**Figure 1** et **Figure 2**).
