## Traitement par laser Nd Yag d'ectasie variqueuse hémorragique chez des patients sous AVK.

### *Nd Yag laser treatment of haemorrhagic venous ectasia in patients on AVK.*

Rousset O.

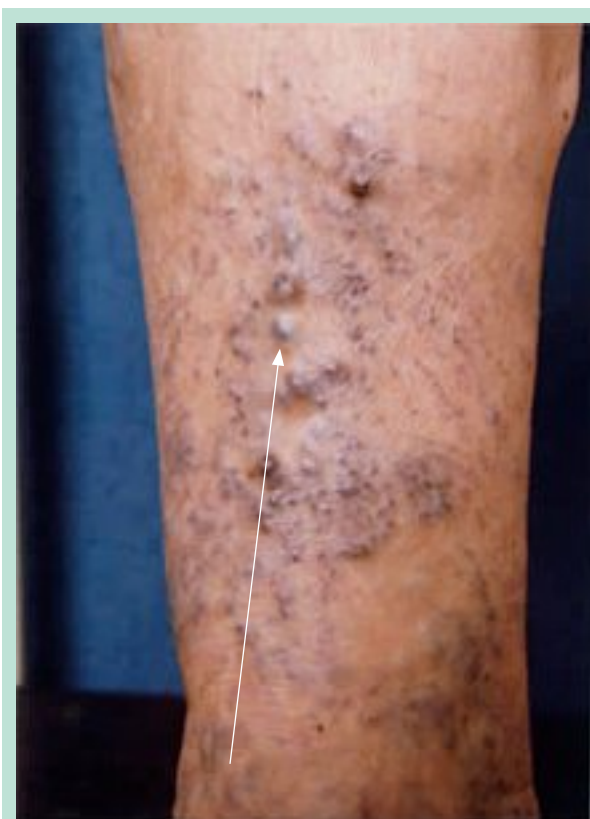
**FIGURE 1 :** Exemple d'ectasie variqueuse : la rupture d'une varice est la complication d'une forme particulière de maladie veineuse. En effet, elle touche souvent de petits anévrysmes veineux (ectasies veineuses) intra-dermiques qui vont se rompre secondairement à des traumatismes bénins.

La rupture avec hémorragie d'ectasies variqueuses des membres inférieur des patients sous AVK touche souvent des patients âgés et fragiles (**Figure 1** et **Figure 2**).
