## Traitement par laser Nd Yag d'ectasie variqueuse hémorragique chez des patients sous AVK.

### *Nd Yag laser treatment of haemorrhagic venous ectasia in patients on AVK.*

Rousset O.

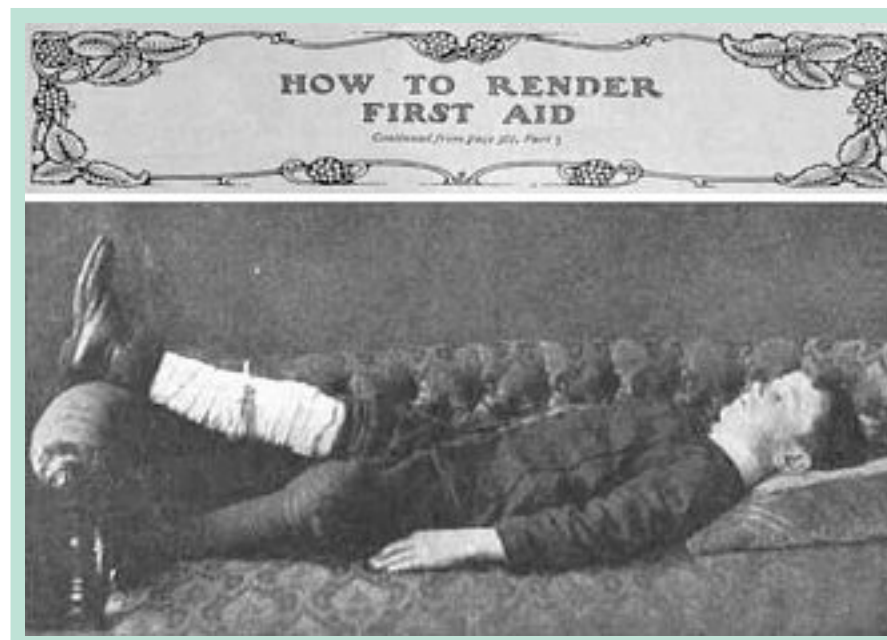
**FIGURE 2 :** Extrait d'un livre de premier secours datant du début du siècle indiquant comment prendre en charge une hémorragie variqueuse : surélévation du membre inférieur et bandage compressif.

La rupture avec hémorragie d'ectasies variqueuses des membres inférieur des patients sous AVK touche souvent des patients âgés et fragiles (**Figure 1** et **Figure 2**).

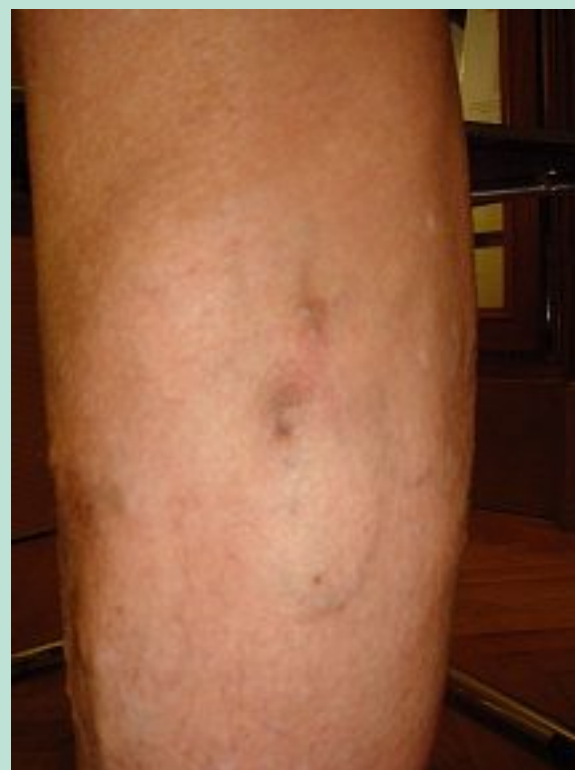
**FIGURE 5 :** Patient avec ectasie sclérosée; présence d'une hyperpigmentation résiduelle.

Chez neuf patients il y a eu une sclérose complète (clinique et écho-Doppler) de l'ectasie (**Figure 5**). Chez une patiente persistaient une petite croûte et l'ectasie. Chez deux patients on observait la disparition de la croûte avec une ectasie sous-jacente toujours présente.

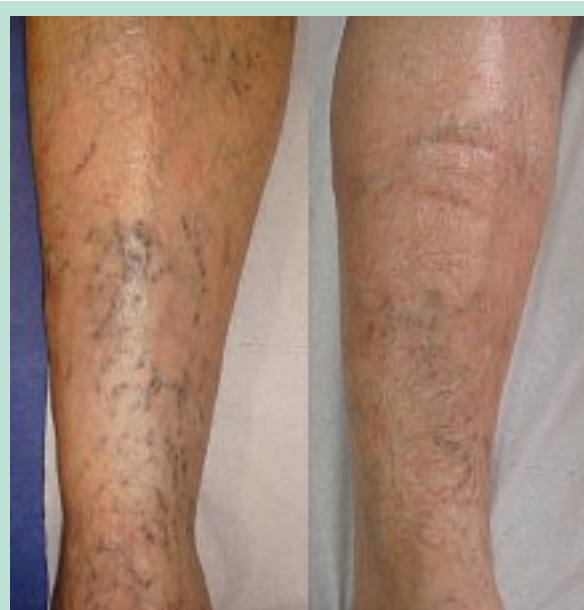
**FIGURE 8 :** Exemple de traitement d'ectasies variqueuses au laser Nd YAG à 1064 nm : 3 séances espacées de 1 mois chacune.
