## Traitement par laser Nd Yag d'ectasie variqueuse hémorragique chez des patients sous AVK.

### *Nd Yag laser treatment of haemorrhagic venous ectasia in patients on AVK.*

Rousset O.

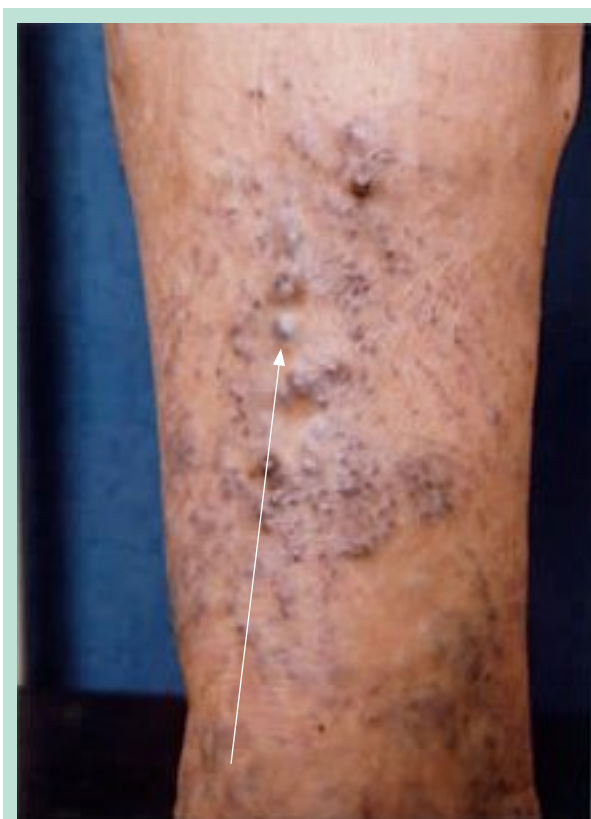
**FIGURE 1 :** Exemple d'ectasie variqueuse : la rupture d'une varice est la complication d'une forme particulière de maladie veineuse. En effet, elle touche souvent de petits anévrysmes veineux (ectasies veineuses) intra-dermiques qui vont se rompre secondairement à des traumatismes bénins.

La rupture avec hémorragie d'ectasies variqueuses des membres inférieur des patients sous AVK touche souvent des patients âgés et fragiles (**Figure 1** et **Figure 2**).

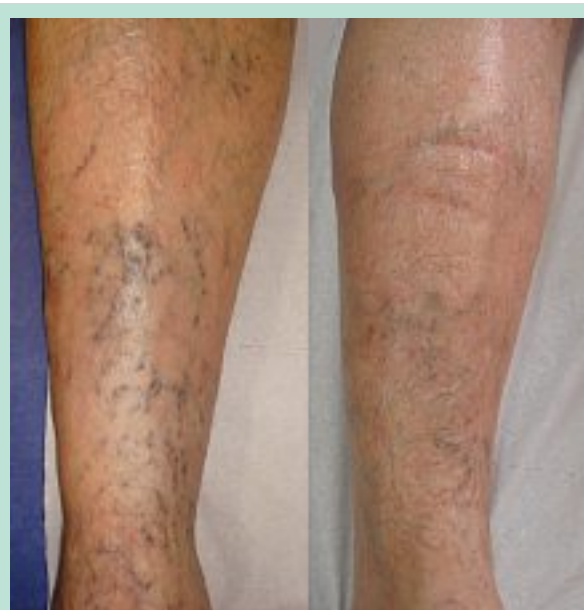
**FIGURE 8 :** Exemple de traitement d'ectasies variqueuses au laser Nd YAG à 1064 nm : 3 séances espacées de 1 mois chacune.
