## Traitement par laser Nd Yag d'ectasie variqueuse hémorragique chez des patients sous AVK.

### *Nd Yag laser treatment of haemorrhagic venous ectasia in patients on AVK.*

Rousset O.

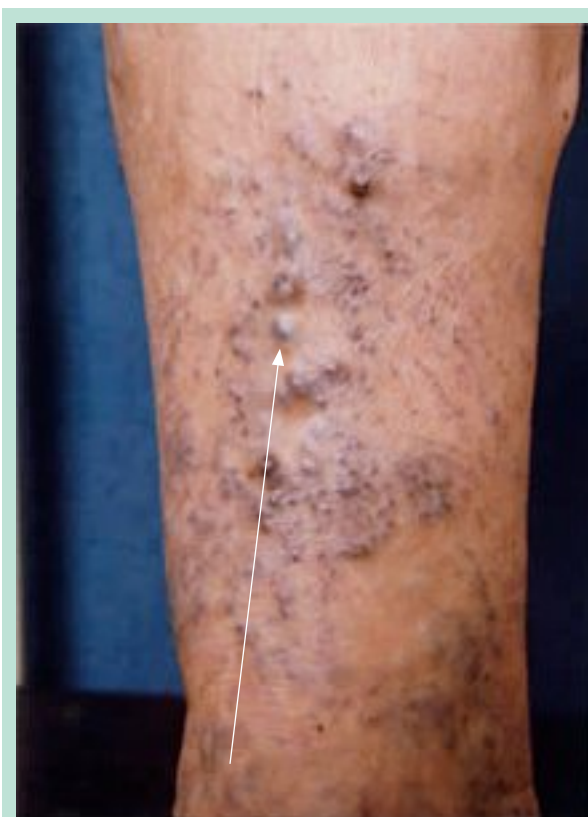
**FIGURE 1 :** Exemple d'ectasie variqueuse : la rupture d'une varice est la complication d'une forme particulière de maladie veineuse. En effet, elle touche souvent de petits anévrysmes veineux (ectasies veineuses) intra-dermiques qui vont se rompre secondairement à des traumatismes bénins.

La rupture avec hémorragie d'ectasies variqueuses des membres inférieur des patients sous AVK touche souvent des patients âgés et fragiles (**Figure 1** et **Figure 2**).

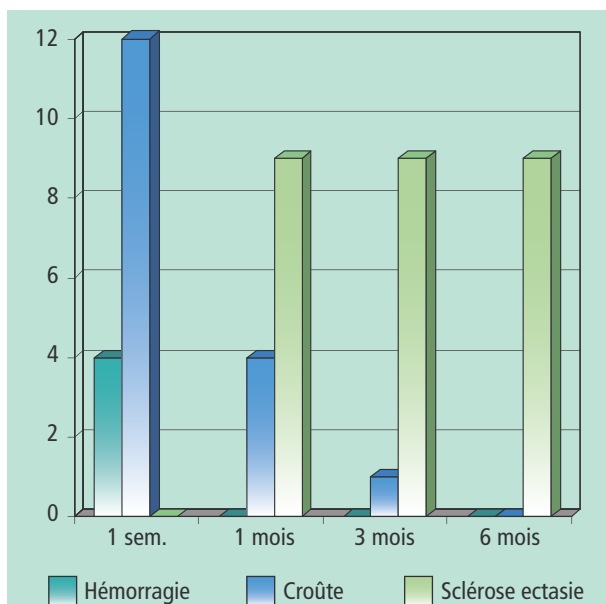
**FIGURE 7 :** Nombre de patients dont les ectasies variqueuses ont été efficacement sclérosées par le traitement laser.

Un patient est perdu de vue. On relève l'absence de croûte chez tous les patients et l'efficacité de la sclérose sur 9 ectasies (Figure 6 et Figure 7). Chez aucun patient il n'y a eu de nouveau saignement actif.
