## Traitement par laser Nd Yag d'ectasie variqueuse hémorragique chez des patients sous AVK.

### *Nd Yag laser treatment of haemorrhagic venous ectasia in patients on AVK.*

Rousset O.

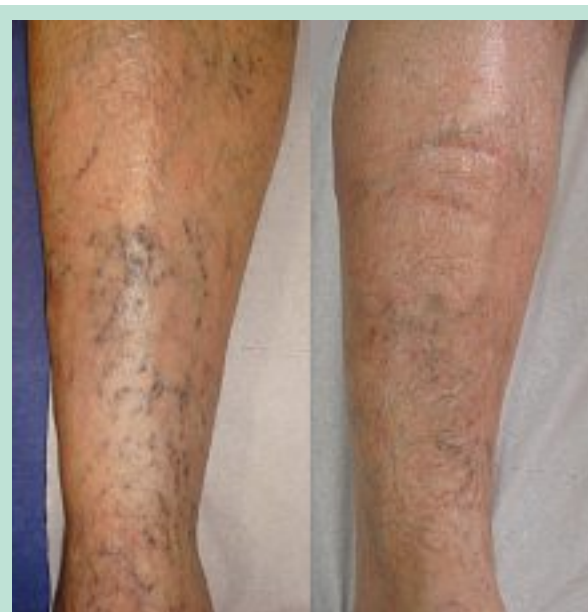
**FIGURE 8 :** Exemple de traitement d'ectasies variqueuses au laser Nd YAG à 1064 nm : 3 séances espacées de 1 mois chacune.
