## Traitement par laser Nd Yag d'ectasie variqueuse hémorragique chez des patients sous AVK.

### *Nd Yag laser treatment of haemorrhagic venous ectasia in patients on AVK.*

Rousset O.

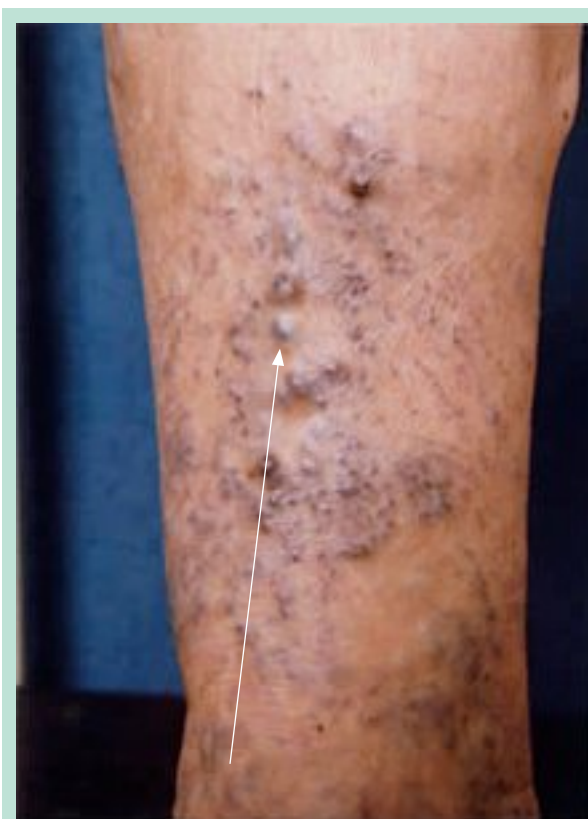
**FIGURE 1 :** Exemple d'ectasie variqueuse : la rupture d'une varice est la complication d'une forme particulière de maladie veineuse. En effet, elle touche souvent de petits anévrysmes veineux (ectasies veineuses) intra-dermiques qui vont se rompre secondairement à des traumatismes bénins.

La rupture avec hémorragie d'ectasies variqueuses des membres inférieur des patients sous AVK touche souvent des patients âgés et fragiles (**Figure 1** et **Figure 2**).

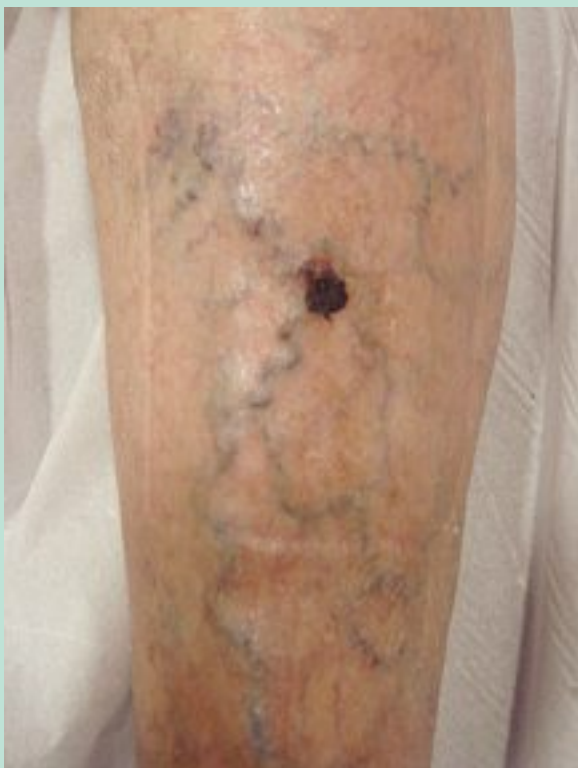
**FIGURE 4 :** Même patiente que celle de la photo 3, avec présence d'une croûte à une semaine.

Pour tous les patients, on observe la présence d'une croûte au niveau de la zone du traitement ainsi qu'un aspect « sclérose post laser » des ectasies qui sont indurées à la palpation (**Figure 4**).

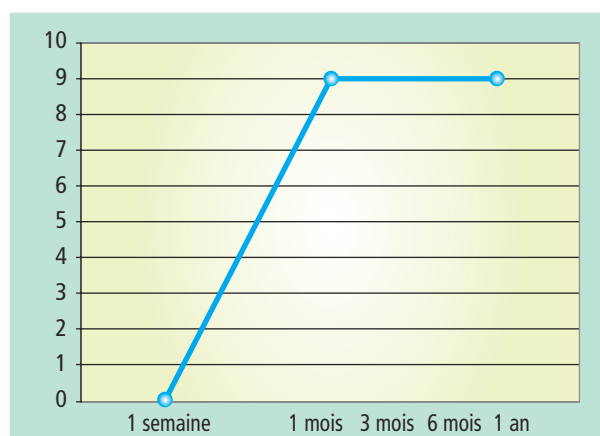
**FIGURE 6 :** Efficacité de la sclérose sur les ectasies. La taille des ectasies (2,72 mm de diamètre en moyenne) n'a pas été un critère de leur sclérose par le laser.

Un patient est perdu de vue. On relève l'absence de croûte chez tous les patients et l'efficacité de la sclérose sur 9 ectasies (Figure 6 et Figure 7). Chez aucun patient il n'y a eu de nouveau saignement actif.

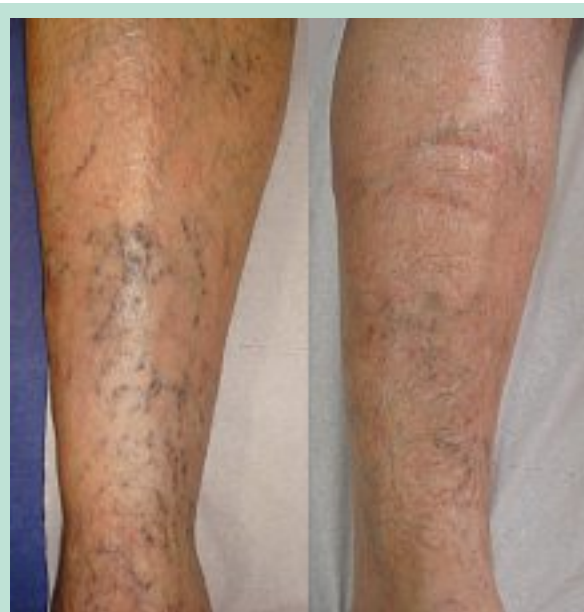
**FIGURE 8 :** Exemple de traitement d'ectasies variqueuses au laser Nd YAG à 1064 nm : 3 séances espacées de 1 mois chacune.
