## Traitement par laser Nd Yag d'ectasie variqueuse hémorragique chez des patients sous AVK.

### *Nd Yag laser treatment of haemorrhagic venous ectasia in patients on AVK.*

Rousset O.

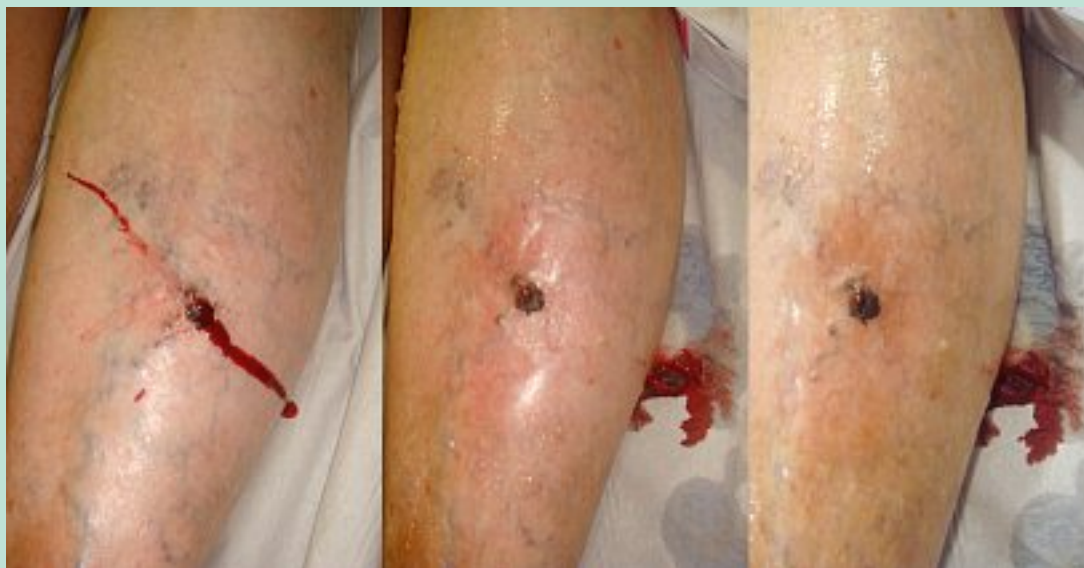
**FIGURE 3 :** *Patiente venue en urgence pour hémorragie d'ectasie variqueuse ; nettoyage de la peau à l'eau oxygénée puis première séquence de deux tirs laser. Devant la persistance de l'hémorragie est effectuée une deuxième série de tirs laser.*

On observe une coagulation avec noircissement du sang intravasculaire et une discrète rétraction de la peau et du vaisseau. L'arrêt de l'hémorragie est obtenue dans tous les cas (**Figure 3**).

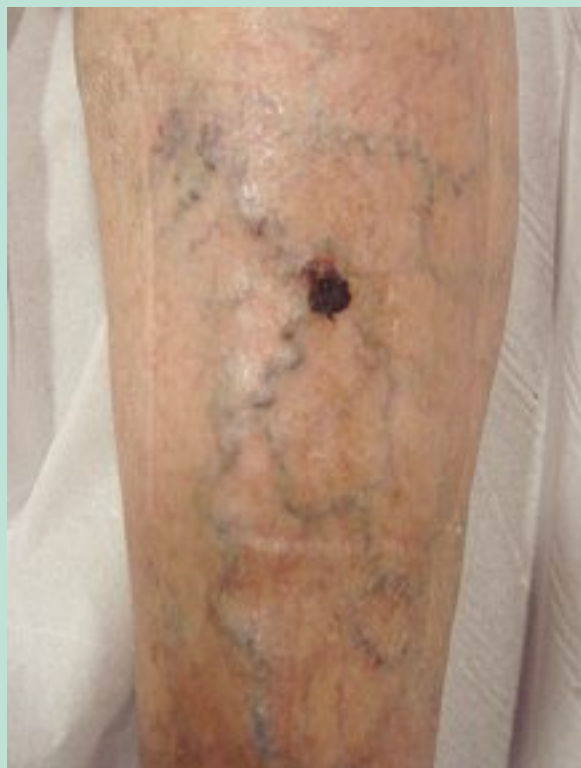
**FIGURE 4 :** Même patiente que celle de la photo 3, avec présence d'une croûte à une semaine.

Pour tous les patients, on observe la présence d'une croûte au niveau de la zone du traitement ainsi qu'un aspect « sclérose post laser » des ectasies qui sont indurées à la palpation (**Figure 4**).

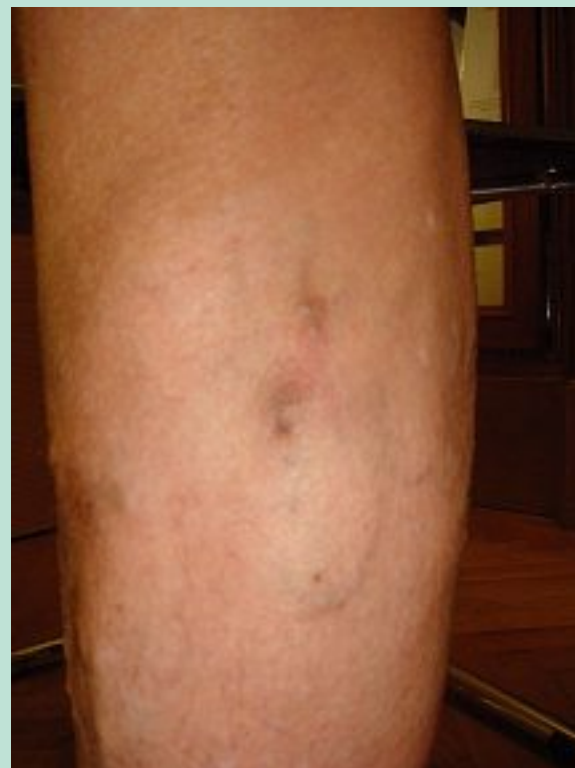
**FIGURE 5 :** Patient avec ectasie sclérosée; présence d'une hyperpigmentation résiduelle.

Chez neuf patients il y a eu une sclérose complète (clinique et écho-Doppler) de l'ectasie (**Figure 5**). Chez une patiente persistaient une petite croûte et l'ectasie. Chez deux patients on observait la disparition de la croûte avec une ectasie sous-jacente toujours présente.

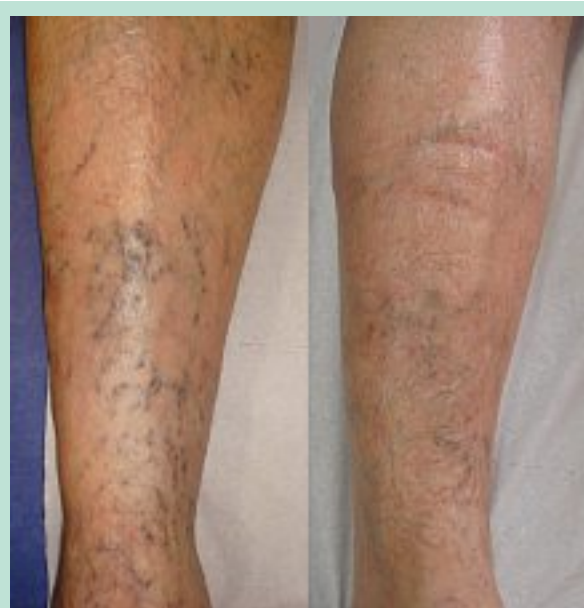
**FIGURE 8 :** Exemple de traitement d'ectasies variqueuses au laser Nd YAG à 1064 nm : 3 séances espacées de 1 mois chacune.
