Aspects échographiques après une procédure.

Echographic aspects after a procedure.

Glauser F.¹, Kern P.^{1,2}

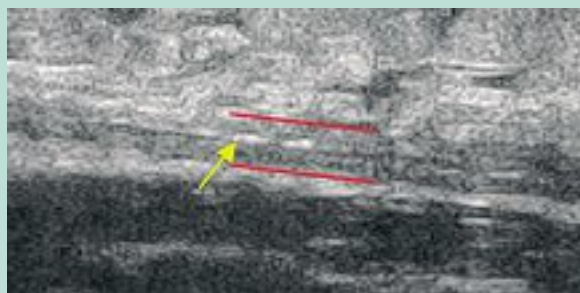
FIGURE 1 : ED immédiatement en fin de procédure (LEV 1470 nm) qui montre une occlusion complète par contraction de la GVS en réponse à la chaleur en coupe longitudinale. La flèche indique une ligne blanche correspondant aux parois de la veine en contact l'une de l'autre.

L'ED effectué immédiatement après la procédure met en évidence une occlusion complète de la veine traitée, probablement secondaire à une contraction de la paroi veineuse en réponse à la chaleur ainsi qu'à la compression extrinsèque secondaire à l'administration de l'anesthésie par tumescence (TA) dans le compartiment saphène [13] **(Figure 1)**.

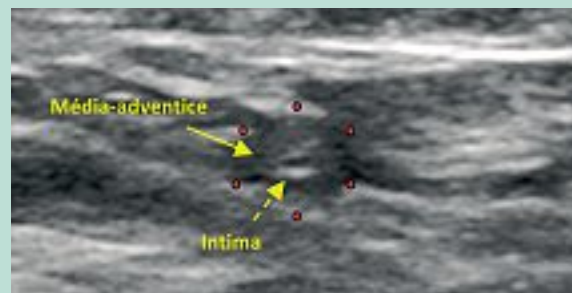
FIGURE 2 : Aspect ultrasonographique GVS à J1 post-traitement par LEV (1470 nm) en coupe transverse et longitudinale. On note sur la coupe transverse une image en cocarde au centre de laquelle se trouve la lumière interne de la veine d'aspect hypoéchogène. Les flèches mettent en évidence l'intima qui apparaît hyperéchogène, la média et l'adventice qui ont un aspect hypoéchogène.

À J1 postintervention, la veine apparaît le plus souvent en coupe transverse comme une image en cocarde, avec à l'intérieur un premier disque hypoéchogène correspondant à la lumière résiduelle, suivi d'un 2^e disque cette fois hyperéchogène représentant l'intima, puis d'un 3^e disque à nouveau hypoéchogène traduisant la média et l'adventice **(Figure 2)** [15].

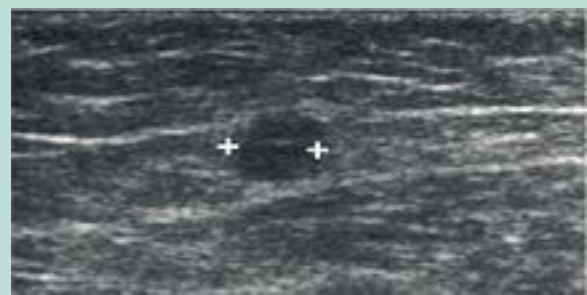
FIGURE 5 : Aspect ultrasonographique GVS à 1 semaine post-traitement par LEV (980 nm). (Nous remercions le Dr Salah Gueddi, Genève, d'avoir mis cette image à disposition).

À J1 postintervention, la veine présente une réduction du diamètre. On ne voit pas d'image en cocarde comme après le traitement par LEV 1470nm.

Par contre, on met en évidence une veine de calibre irrégulier avec une image proche d'une thrombose veineuse superficielle (**Figure 5** et **Figure 6**) et, par endroit, d'éventuelles interruptions de la paroi veineuse.

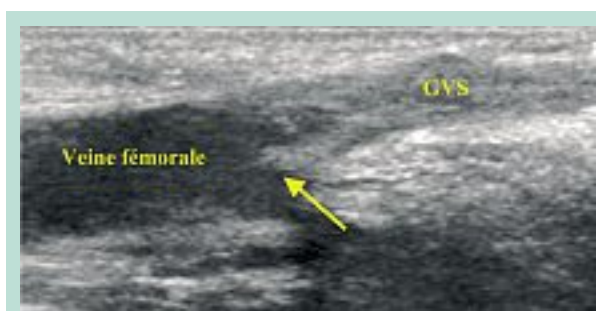
FIGURE 7 : TICE de type I.

La TICE de type I est généralement considérée comme bénigne puisqu'elle ne se propage pas dans le réseau veineux profond. C'est une des raisons pour laquelle elle n'est en général pas reportée dans la littérature (**Figure 7**).
